**Produkte: 3M™ PELTOR™ ComTac™ VIII Headsets**

Unverzögliches Handeln ist erforderlich

**Betroffene Daten:** Headsets, die zwischen dem 27. November 2025 und dem 6. Februar 2026 hergestellt wurden.

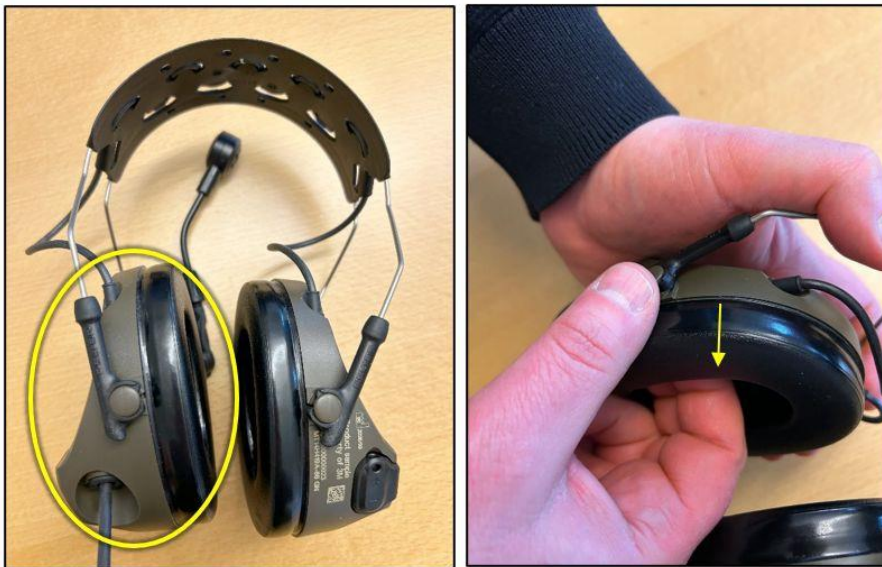
Um den Dichtungsring von der linken Ohrmuschel (Mikrofon/Tastenseite) zu entfernen, greifen Sie den Ring wie auf dem Bild gezeigt und ziehen Sie den Ring nach außen.

## Alternative Identifizierungsmethode – Chargennummer der Platine (PCBA)

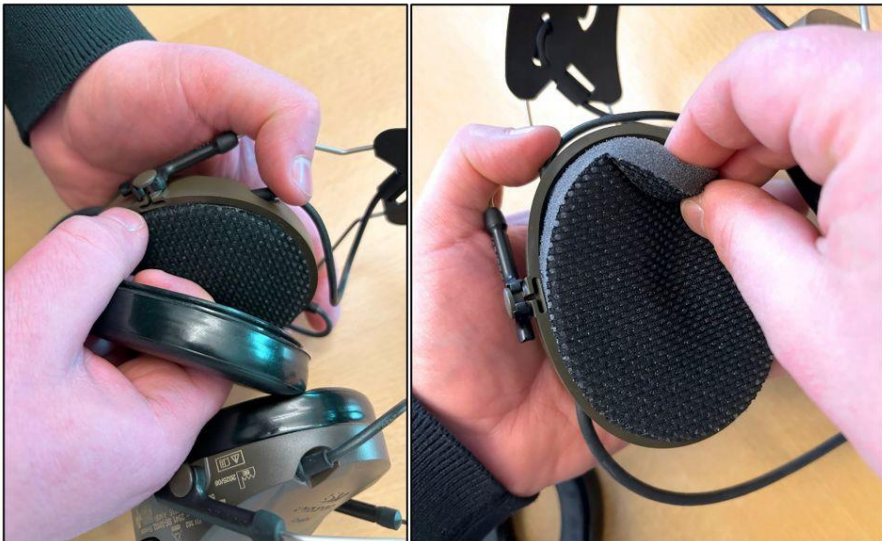
Wenn der Ring von der Ohrmuschel entfernt ist, entfernen Sie auch den Schaumstoff, der in der Ohrmuschel platziert ist.

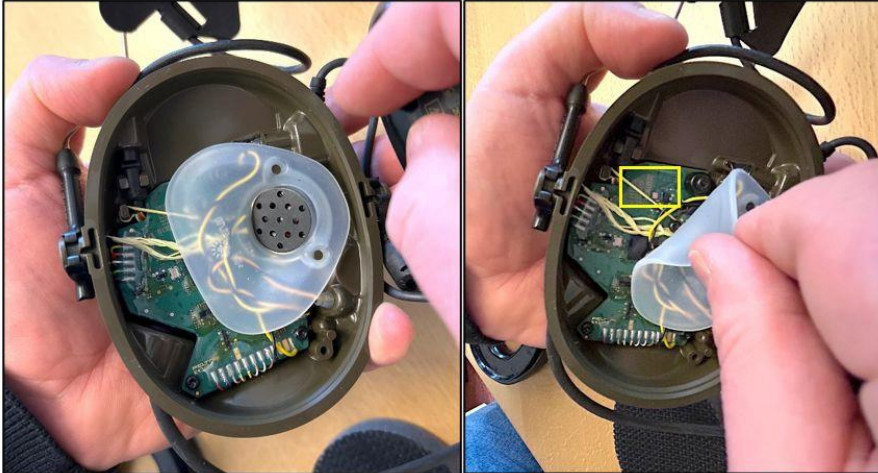
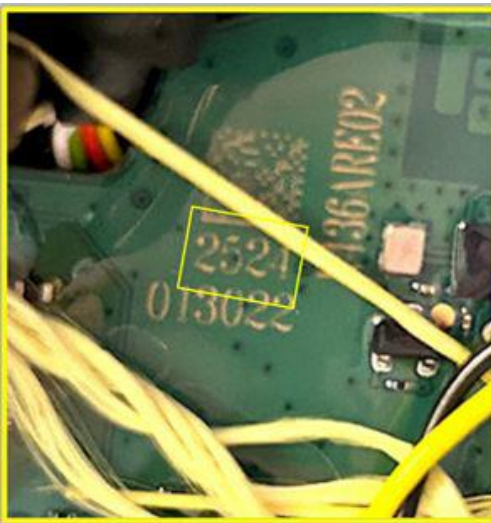
Im obigen Beispiel steht die Charge der PCBA für "2524", was das Herstellungsjahr 2025 und die Woche 24 darstellt.

**Betroffene Produkte haben die folgenden PCBA-Chargennummern: 2547, 2549, 2550 und 2552**
